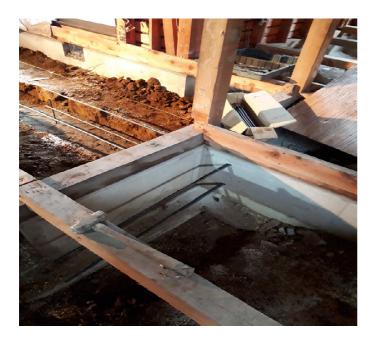
No. 1 新設基礎配筋 キッチン廻り X3.7 Y6~Y7 主筋D13

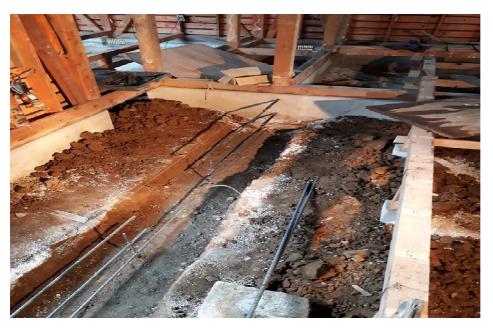
No. 2 新設基礎配筋

ダイニング廻り

Y6 X4∼X8

主筋D13

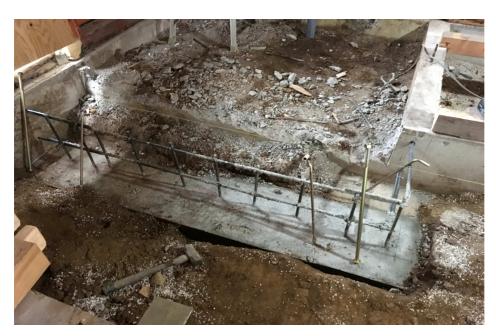
No. 3

新設基礎配筋

浴室廻り

Y10 X1~X3

主筋D13

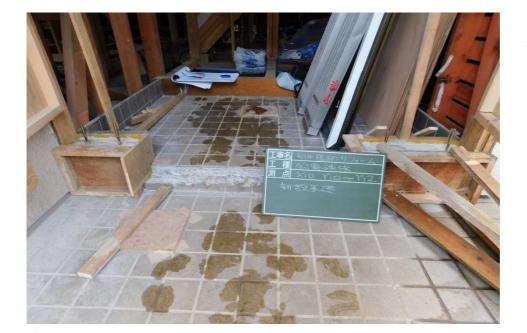
新設基礎

玄関廻り

X10 Y10∼Y12

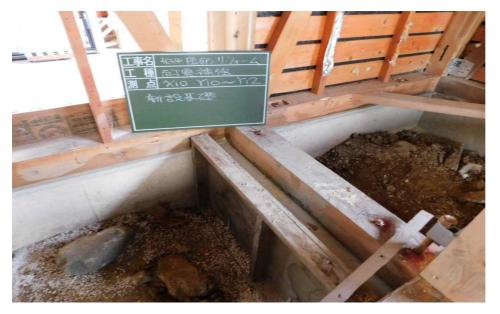
No. 5

新設基礎

和室収納

X10 Y9~Y10

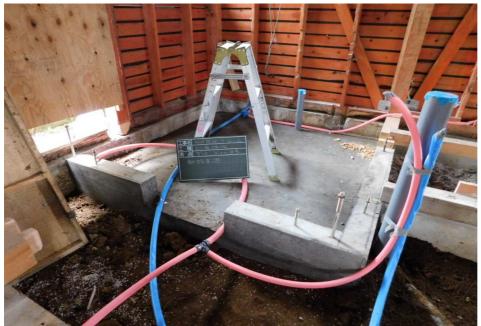
No. 6

浴室廻り

Y10 X1∼X3

土間コンクリート

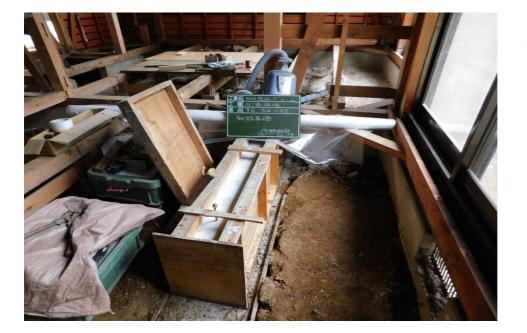
新設基礎

浴室廻り

Y5 X4∼X8

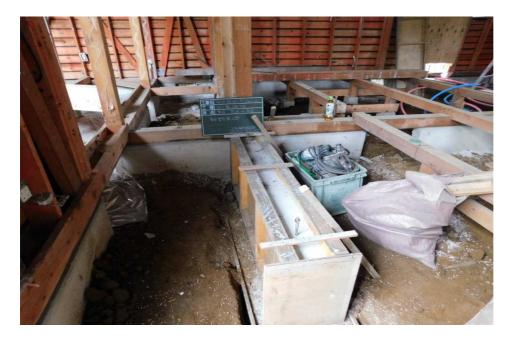
No. 8

新設基礎

浴室廻り

Y5 X4∼X8

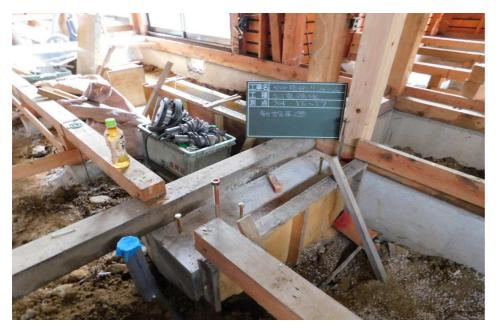
No. 9

新設基礎

浴室廻り

X3.7 Y6∼Y7

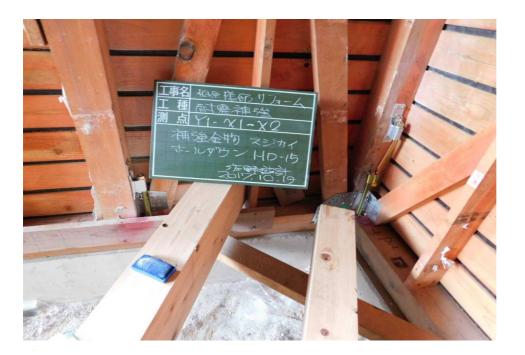
補強金物

リビング廻り

Y1 X1∼2

柱脚

45×90筋交い

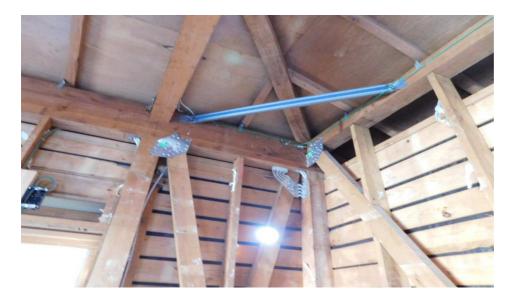
No. 2

補強金物

リビング廻り

Y1 X1∼2

柱頭

45×90筋交い

欠損有り片筋交いとする\_

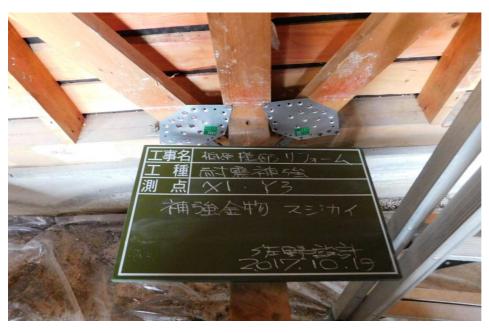
No. 3

補強金物

リビング廻り

X1 Y3

柱脚

45×90筋交い

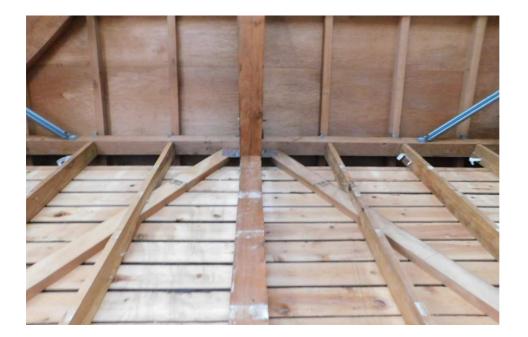
補強金物

リビング廻り

X1 Y3

柱頭

45×90筋交い

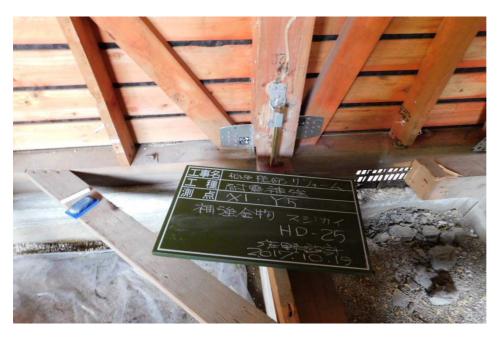
No. 5

補強金物

リビング廻り

X1 Y5

柱脚

45×90筋交い

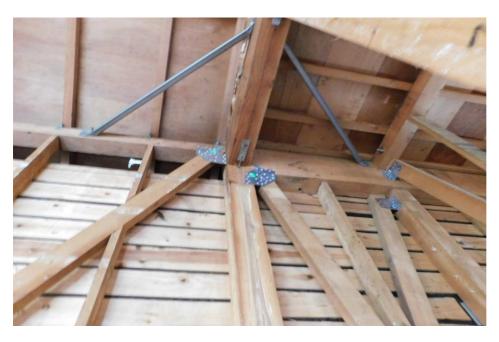
No. 6

補強金物

リビング廻り

X1 Y5

柱頭

45×90筋交い

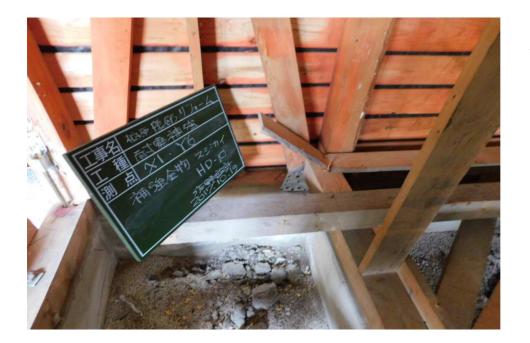
補強金物

リビング廻り

X1 Y5

柱脚

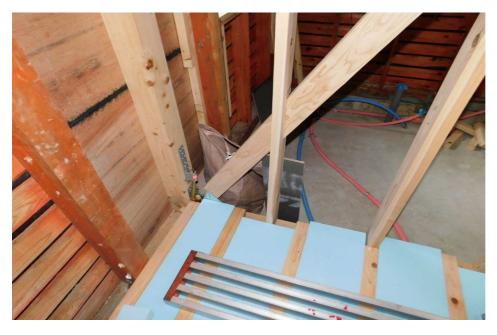
No. 8

補強金物

浴室 廻り

Y10 X1

柱脚

HD-20

45×90筋交い

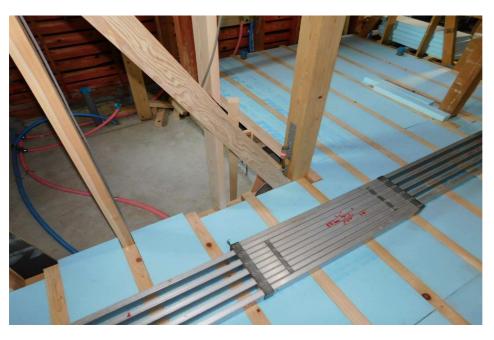
No. 9

補強金物

浴室 廻り

Y10 X3

柱脚

HD - 15

45×90筋交い

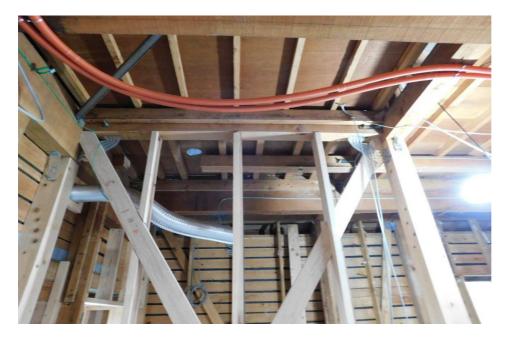
No. 10 補強金物 浴室`廻り Y10 X1~3 柱頭 HD-20·15 同等金物

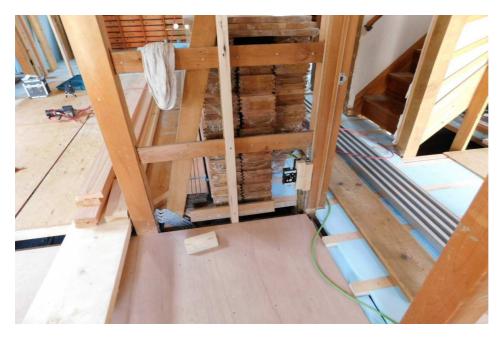
No. 11

補強金物

和室廻り

X8 Y8∼9

柱脚

HD-15 •VP

45×90筋交い

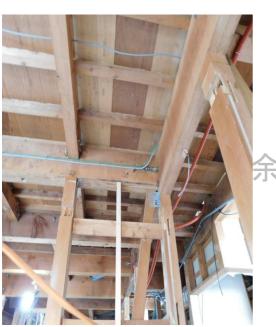
No. 12

補強金物

和室廻り

X8 Y8∼9

柱頭

HD−15 •VP

45×90筋交い

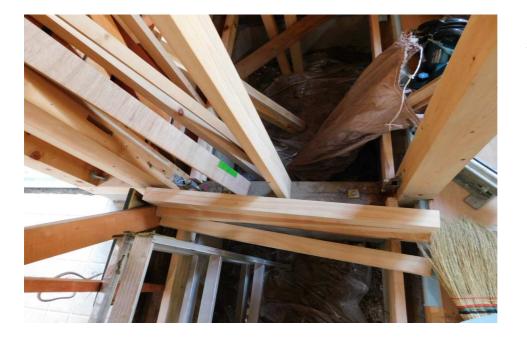
補強金物

和室廻り

X10.5 Y8∼9

柱脚

HD-15 •15

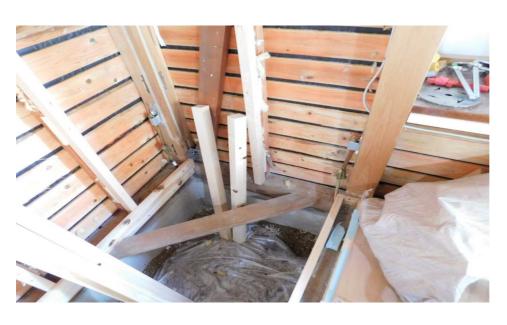
No. 15

補強金物

和室廻り

<u>X12 Y8</u>∼9

柱脚

HD-15 •15

45×90筋交い

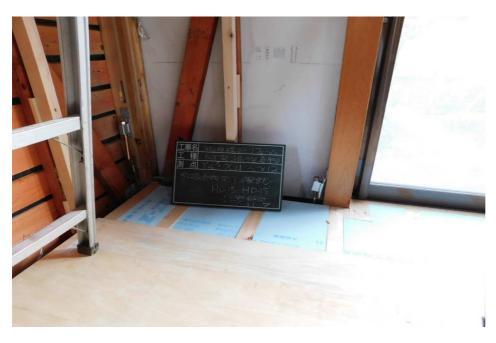
No. 17

補強金物
和室廻り
Y4.5 X11~12
柱脚

45×90筋交い 耐力面材(後写真)

HD-15 •15

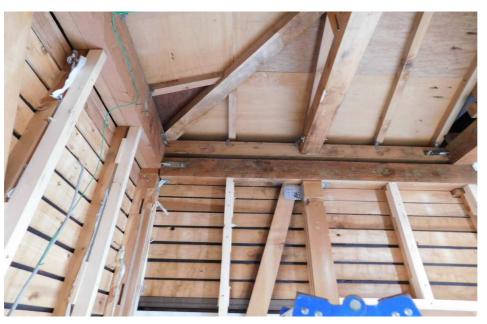
補強金物
和室廻り
Y4.5 X11~12
柱頭
HD-15・15 同等金物
45×90筋交い

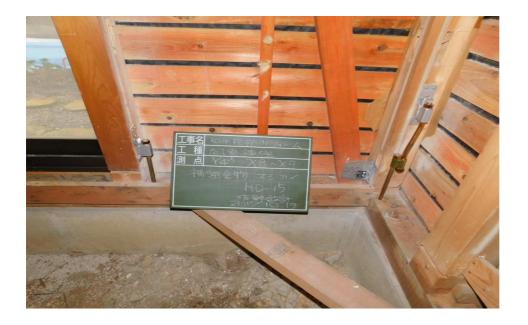
補強金物

和室廻り

Y4.5 X8∼9

柱脚

HD-15 •15

45×90筋交い

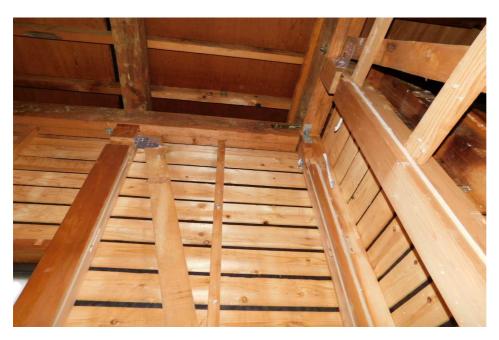
No. 20

補強金物

和室廻り

Y4.5 X8∼9

柱脚

HD-15 ·15 同等金物

45×90筋交い

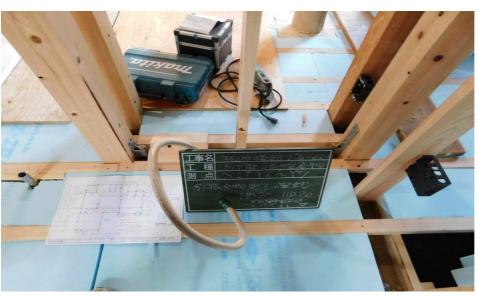
No. 21

補強金物

キッチン廻り

X3.7 Y6~7

柱脚

HD-20 •20

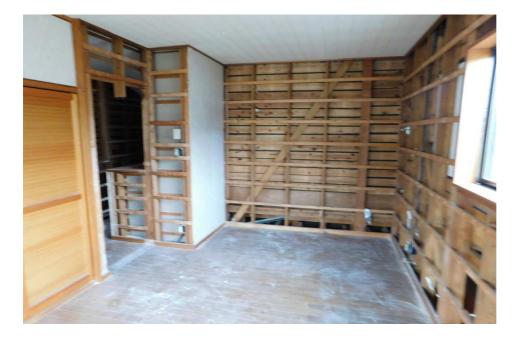
2階 筋交い金物確認

東側洋間廻り

Y11通り

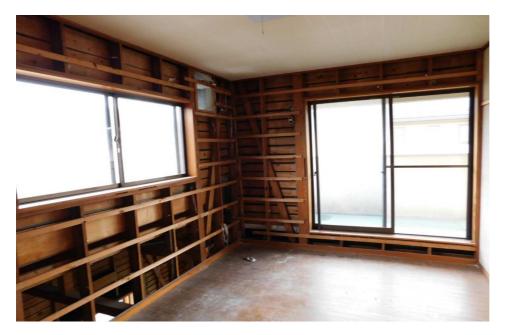
No. 2

2階 筋交い金物確認

東側洋間廻り

Y6 X10通り

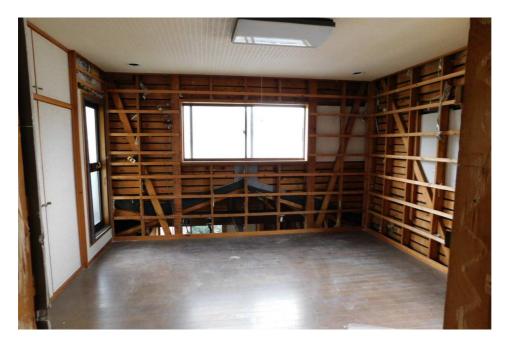
No. 3

2階 筋交い金物確認

西側洋間廻り

Y5 X1通り

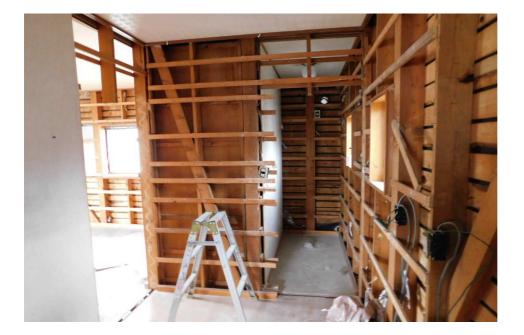
2階 筋交い金物確認

廊下トイレ廻り

Y9 Y11通り

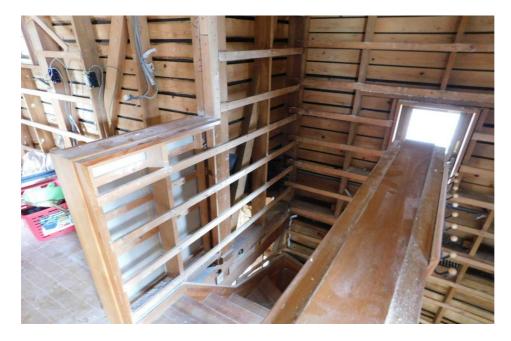
## No. 5

2階 筋交い金物確認

階段廻り

Y9 X5.5通り

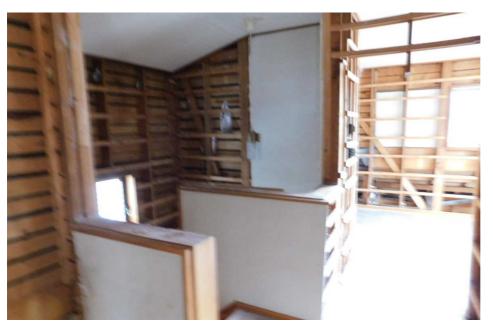
## No. 6

2階 筋交い金物確認

階段廻り

Y9 X5.5通り
